# SOMACOLLOR

Painel de compensado naval, multilaminado, calibrado e plastificado com filme fenólico próprio para pintura, de elevada durabilidade.

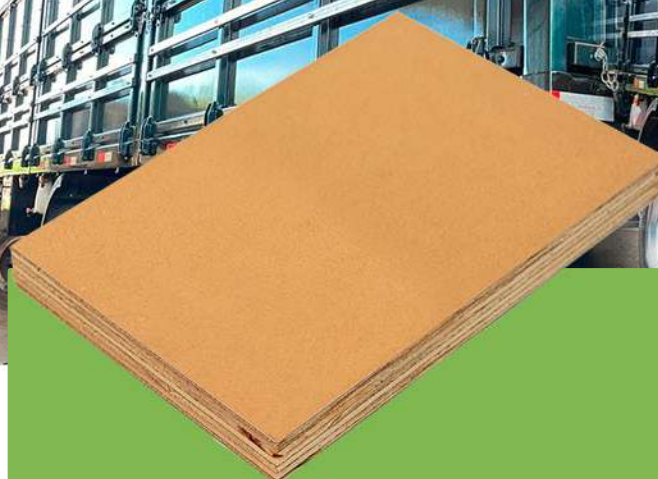
**Pronto  
para pintura**
